**FERIGO Yann
INGENIERIE**
ARCHITECTURE
MAITRE D'ŒUVRE
COORDINATEUR DE CHANTIERS
EXPERTISE BATIMENT
ASSISTANCE TECHNIQUE BATIMENT
EXPERT JUDICIAIRE

DIAGNOSTIC TECHNIQUE INFILTRATIONS EN PARKINGS SOUTERRAINS.

**COPROPRIETE « UNION CHAMONIX SUD »
PLACE EDMOND DESAILLOUD
74400 CHAMONIX**

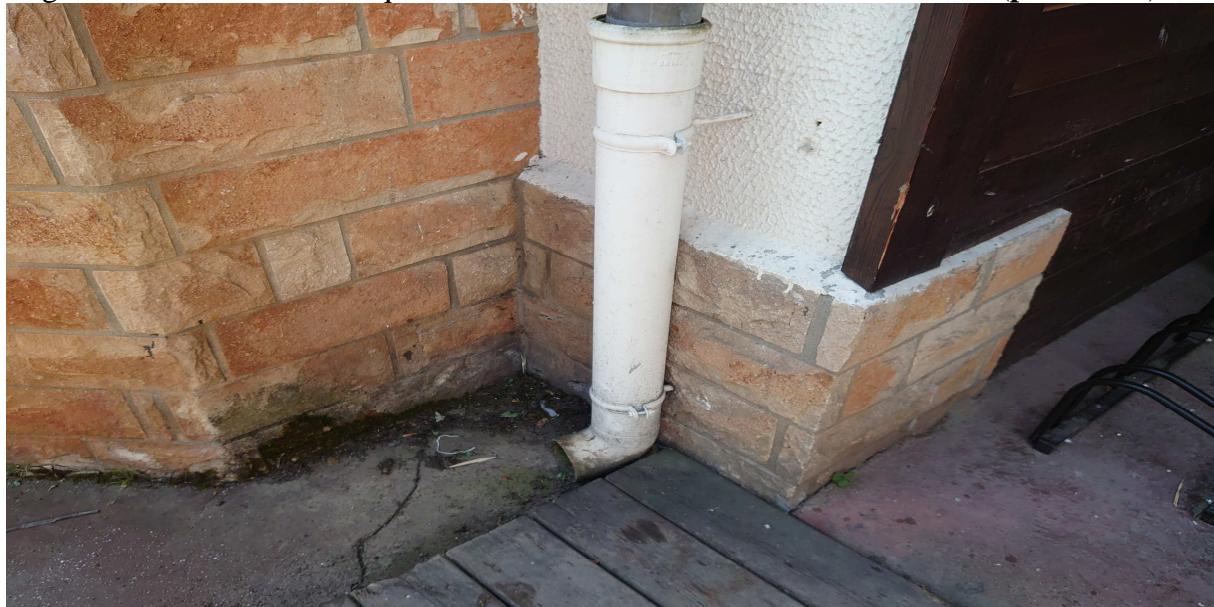
PHOTO N°1

Certaines descentes EP ne sont pas raccordées au réseau d'évacuation. Cela engendre des

stagnations d'eau en surface qui au fur et à mesure s'infiltrent sous l'enrobée (**photo N°1**).

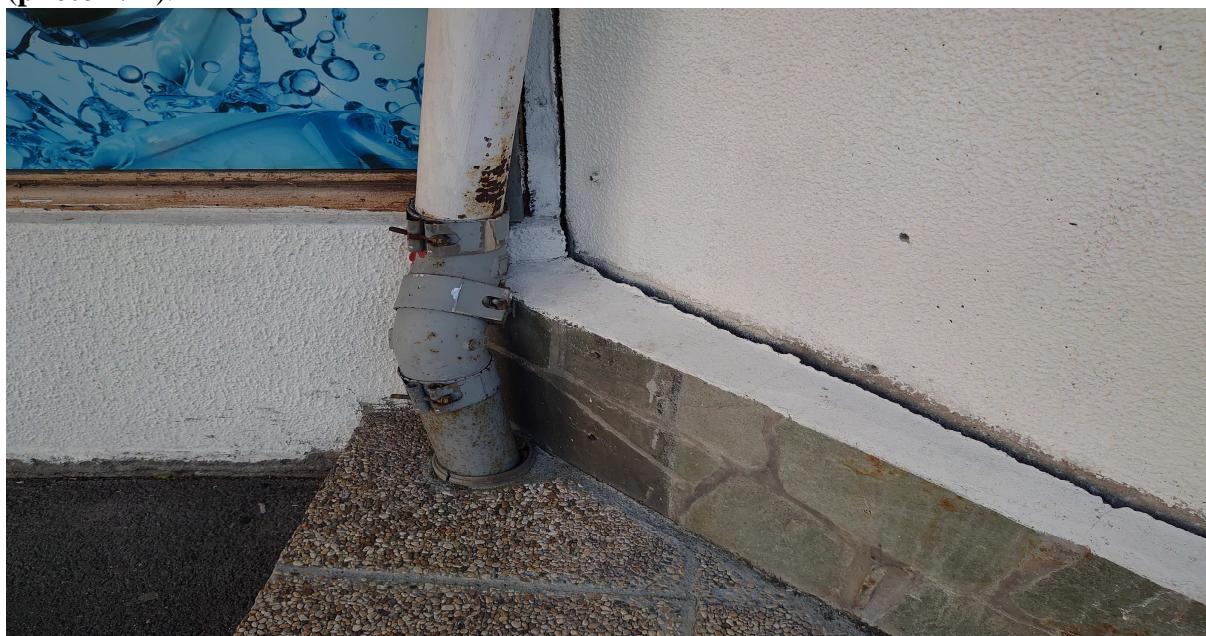
PHOTO N°2

Certaines descentes EP fixées en façade présentent des anomalies et sont dans un très mauvais état. Ces dernières devront être remplacées et remises aux normes concernant leur étanchéité (**photo N°2**).

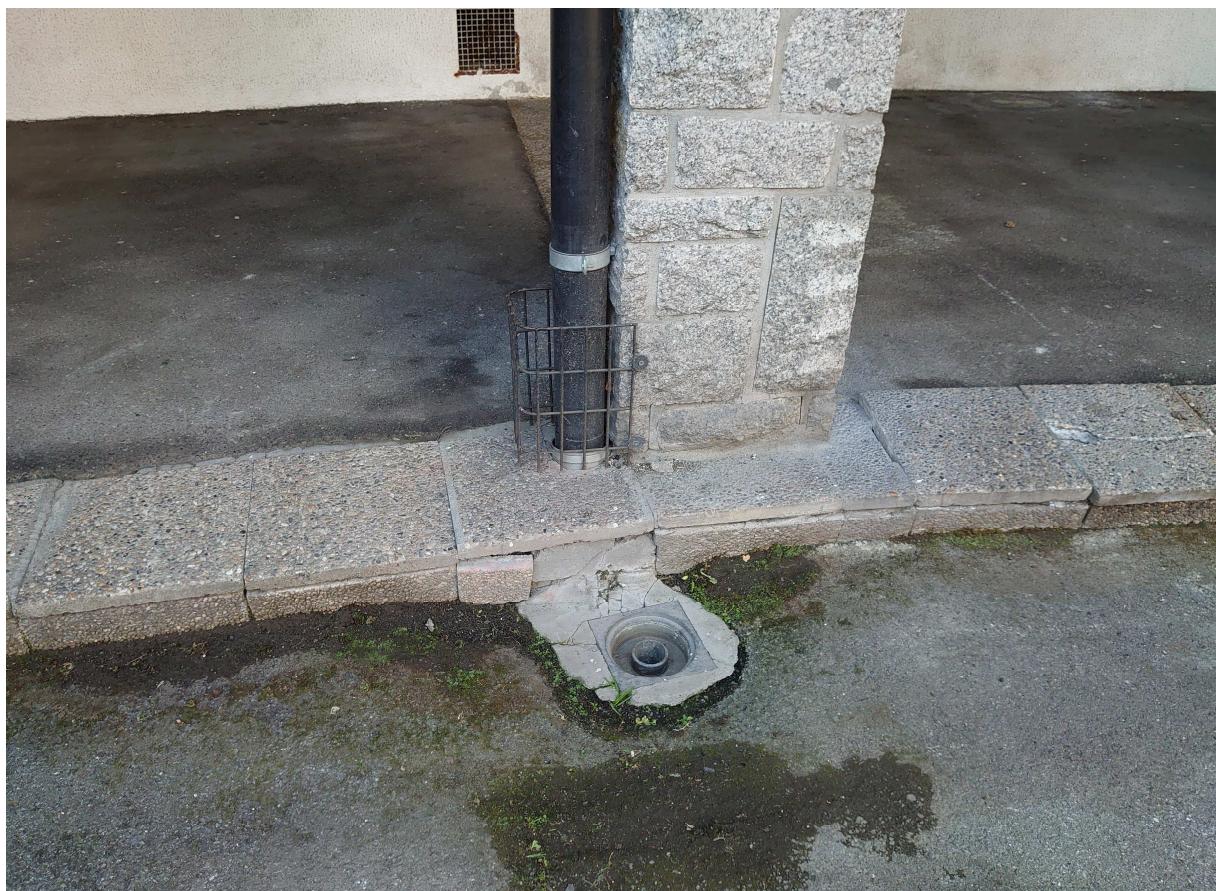
PHOTO N°3

De nombreuses boîtes de branchement EP en pied de chute de la copropriété présentent de nombreux défauts certains n'ayant plus de grille de protection en partie haute. L'ensemble des boîtes de branchement devra être repris afin d'en assurer leur étanchéité et leur fonction d'évacuation (**photo N°3**).

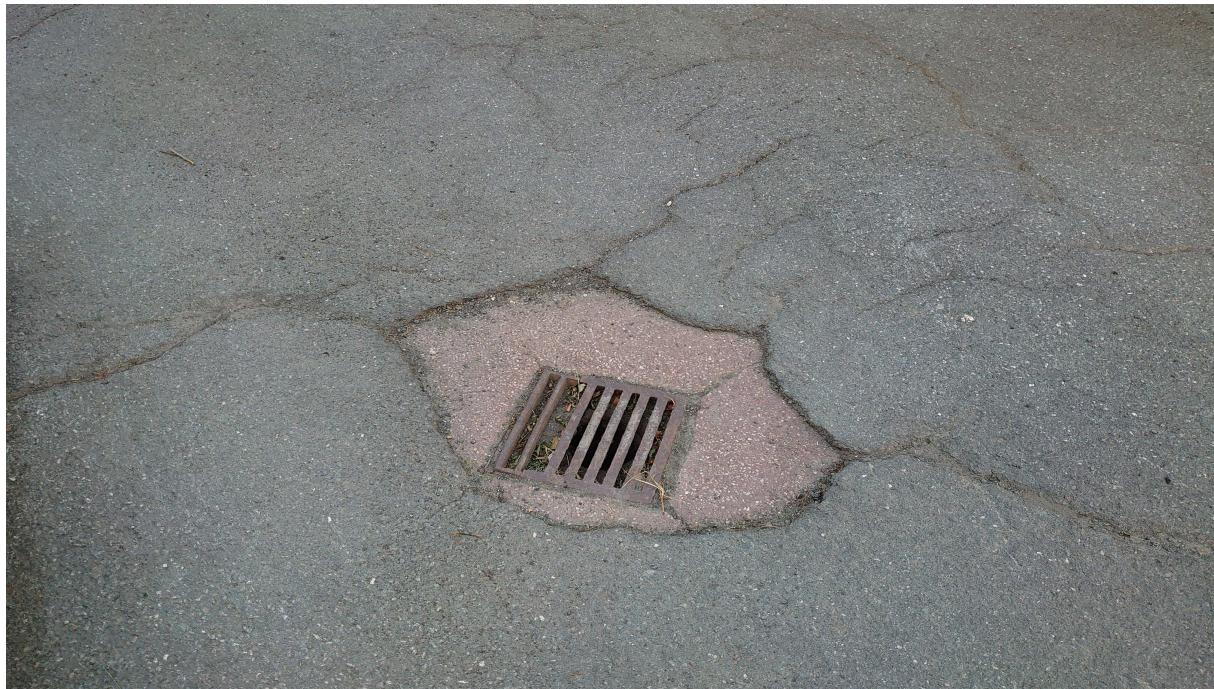
PHOTO N°4

Les regards de visite EP devront être intégralement refaits. Effectivement de nombreux regards présentent des défauts et n'assurent pas leur fonction première d'évacuation. Certains regards sont positionnés trop haut par-rapport au niveau du sol fini. Absence de grilles concaves également et état intérieur défectueux (**photo N°4, N°5 et N°6**).

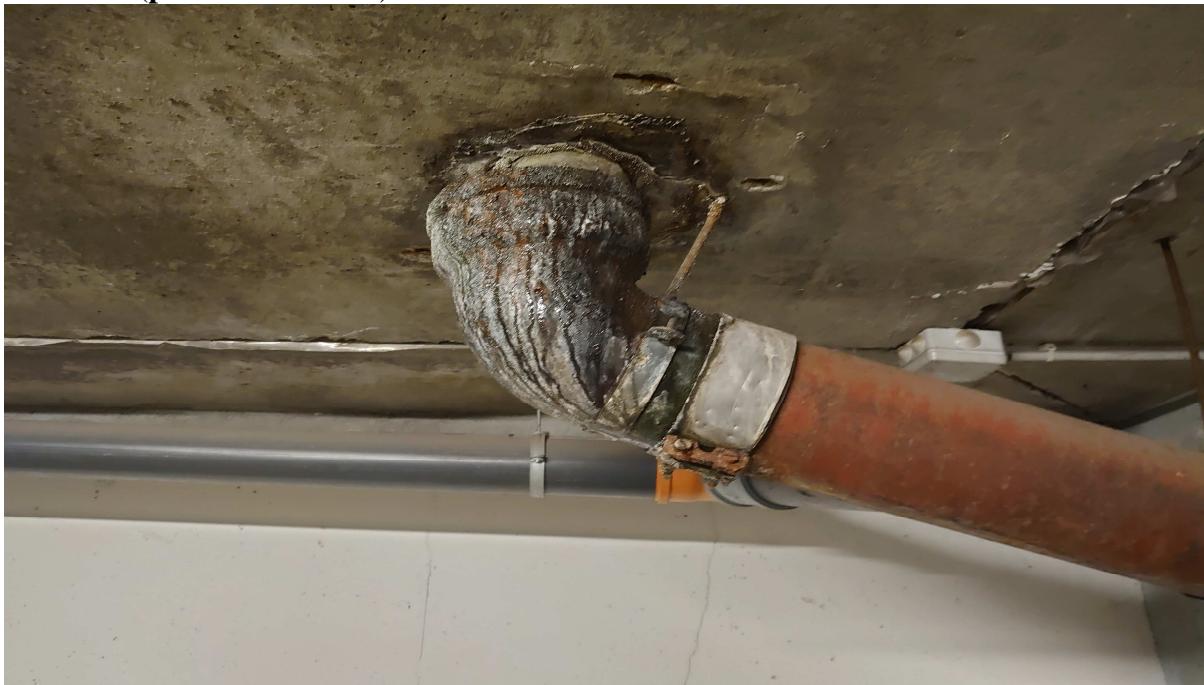
PHOTO N°7

L'ensemble des canalisations EP en PVC et fonte est dans un très mauvais état. Certaines canalisations en PVC sont piquées sur les canalisations en fonte n'assurant en aucun cas une parfaite étanchéité. Une grande partie de ces ouvrages devra être repris depuis les sous-faces des dalles (**photo N°7 et N°8**).

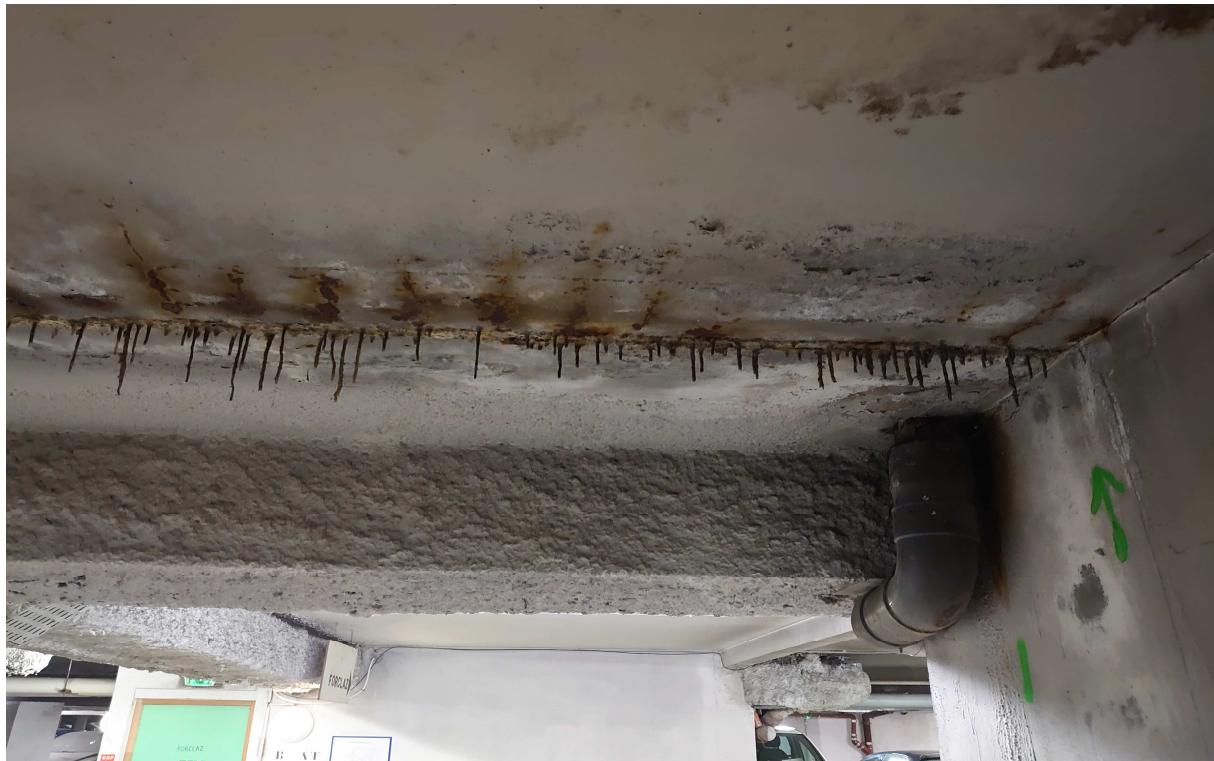
PHOTO N°9

A certains endroits les sous-faces de dalles et les poutres BA présentent des fissures plus ou moins larges engendrant de nombreuses venues d'eaux avec des apparitions de salpêtre et de stalactites. Ces fissures devront être traitées à l'aide d'un procédé de réparation des bétons à très haute adhérence de type « **SIKA MONOTOP 410 R** » (**photo N°9, N°10 et N°11**).

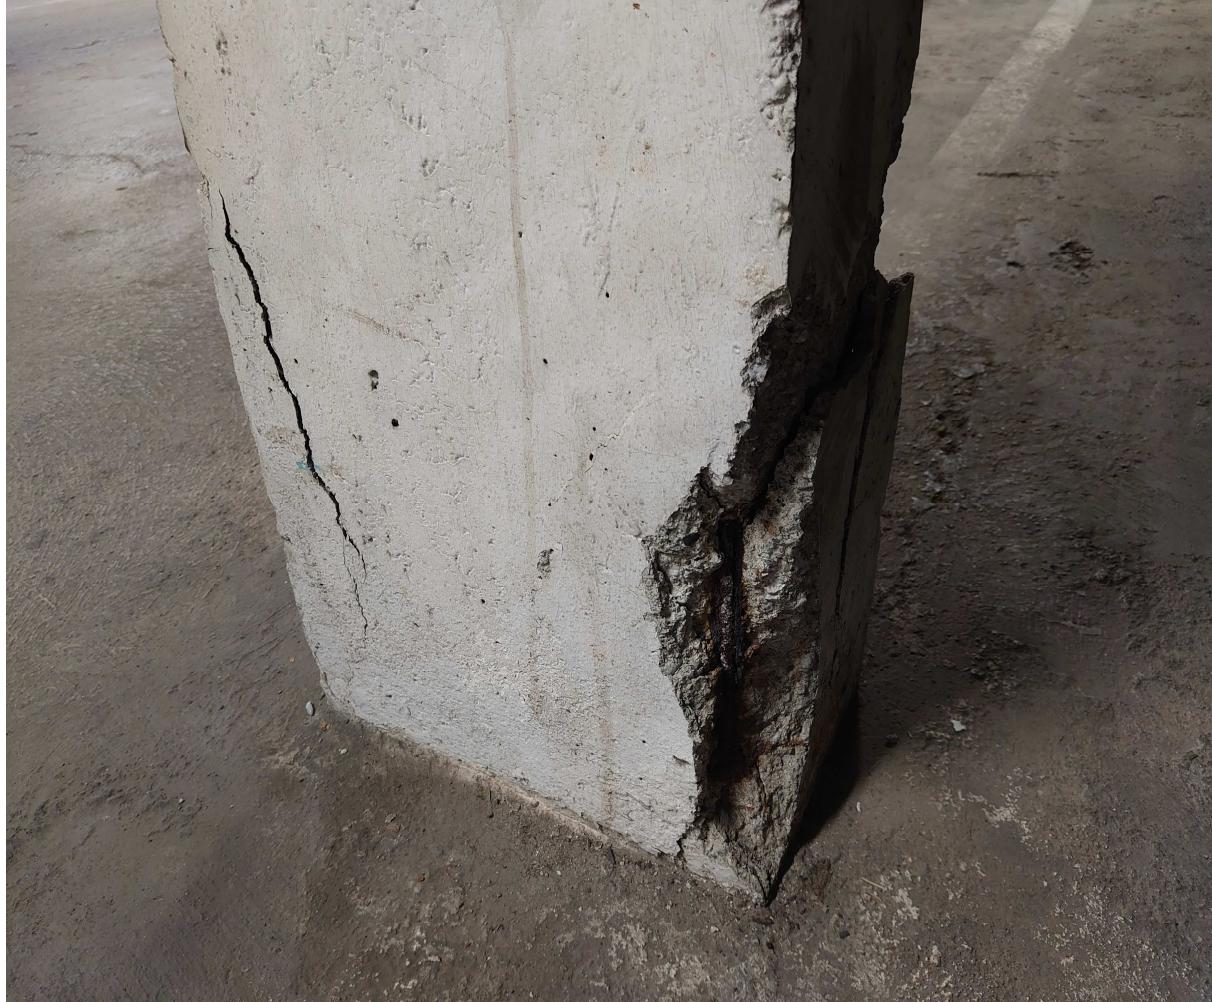
PHOTO N°12

De nombreux piliers présentent également des dégradations importantes au niveau des bétons. Ces désordres seront traités avec le même procédé que les sous-faces de dalles « **SIKA MONOTOP 410 R** » et il faudra également effectuer une passivation des armatures à l'aide d'un coulis de type « **SIKA MONOTOP 1010** » (photo N°12).

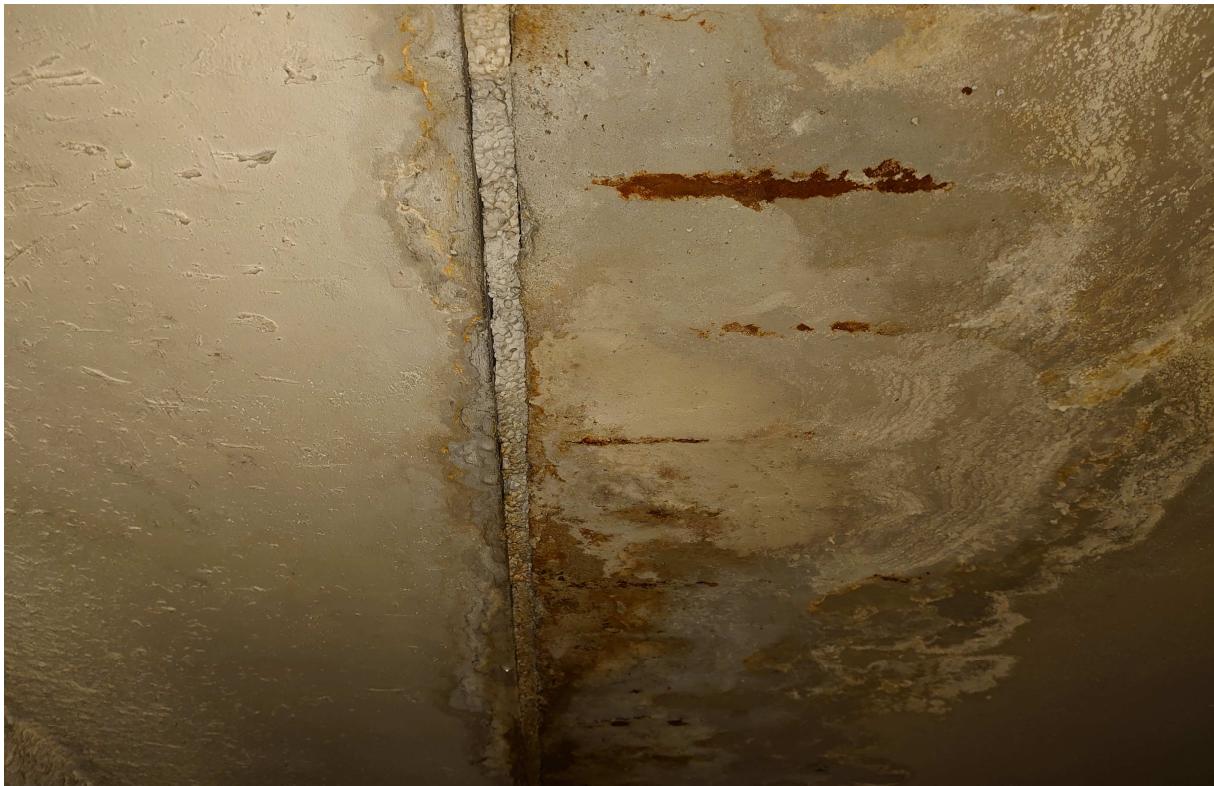
PHOTO N°13

Au droit des joints de dilatation (dalles et piliers) des infiltrations récurrentes sont visibles. Ces joints de dilatation seront traités à l'aide de bandes spéciales de type « **SIKADUR COMBIFLEX** » qui seront collées à l'aide d'une pâte époxidique de type « **SIKADUR 31 DW** » (**photo N°13 et N°14**).

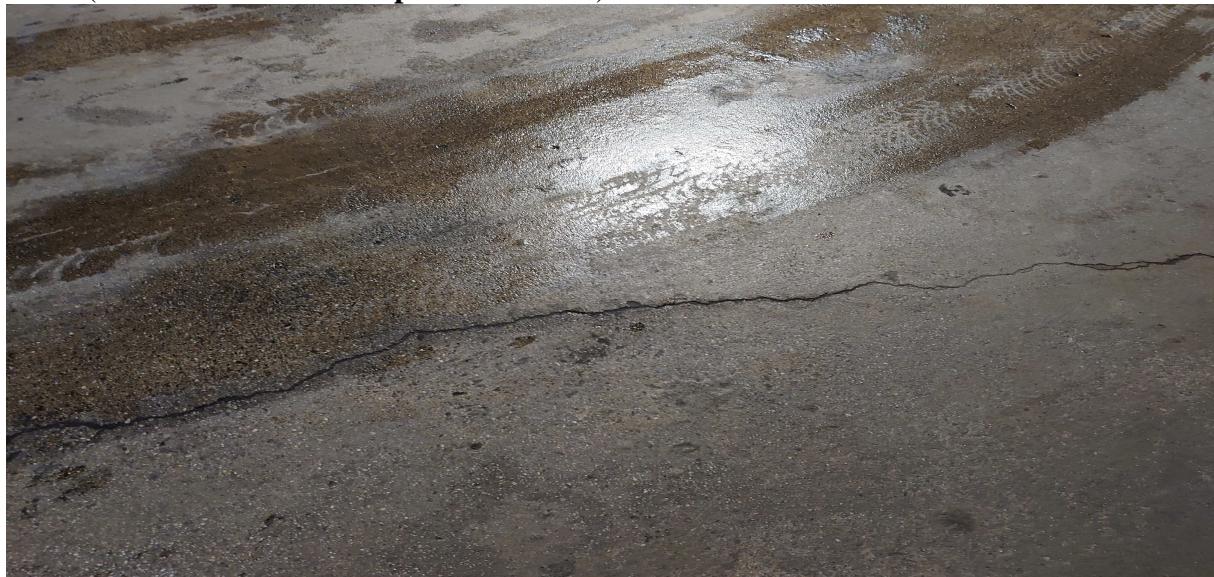
PHOTO N°15

D'importantes venues d'eaux sont visibles sur les voiles béton périphériques et au sol (**photo N°15 et N°16**). Ces infiltrations seront traitées par un système d'injection pour structures en béton (**CF fiche sommaire explicative SIKA**).

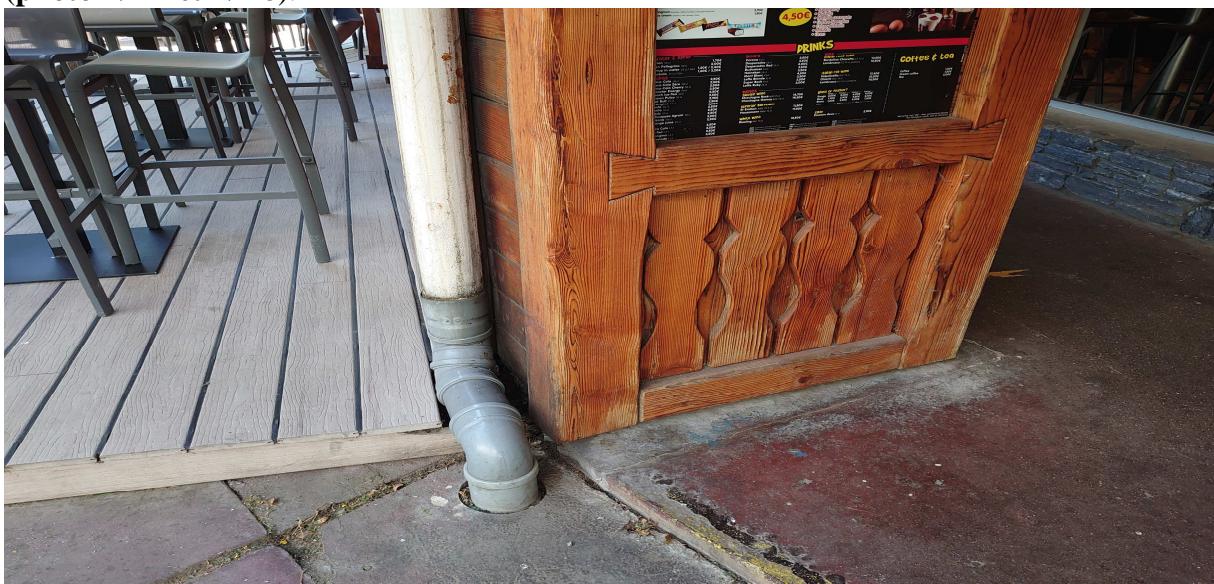
PHOTO N°17

Une partie des infiltrations en sous-sols résulte de problèmes au niveau des traversées de dalle des descentes EP. Effectivement j'ai pu constater que sur certaines descentes il y avait des problèmes d'étanchéité. Il est rappelé qu'à chaque traversée de dalle des bagues d'étanchéité de type « ROXTEC » doivent être mises en œuvre afin d'éviter les infiltrations récurrentes (**photo N°17 et N°18**).

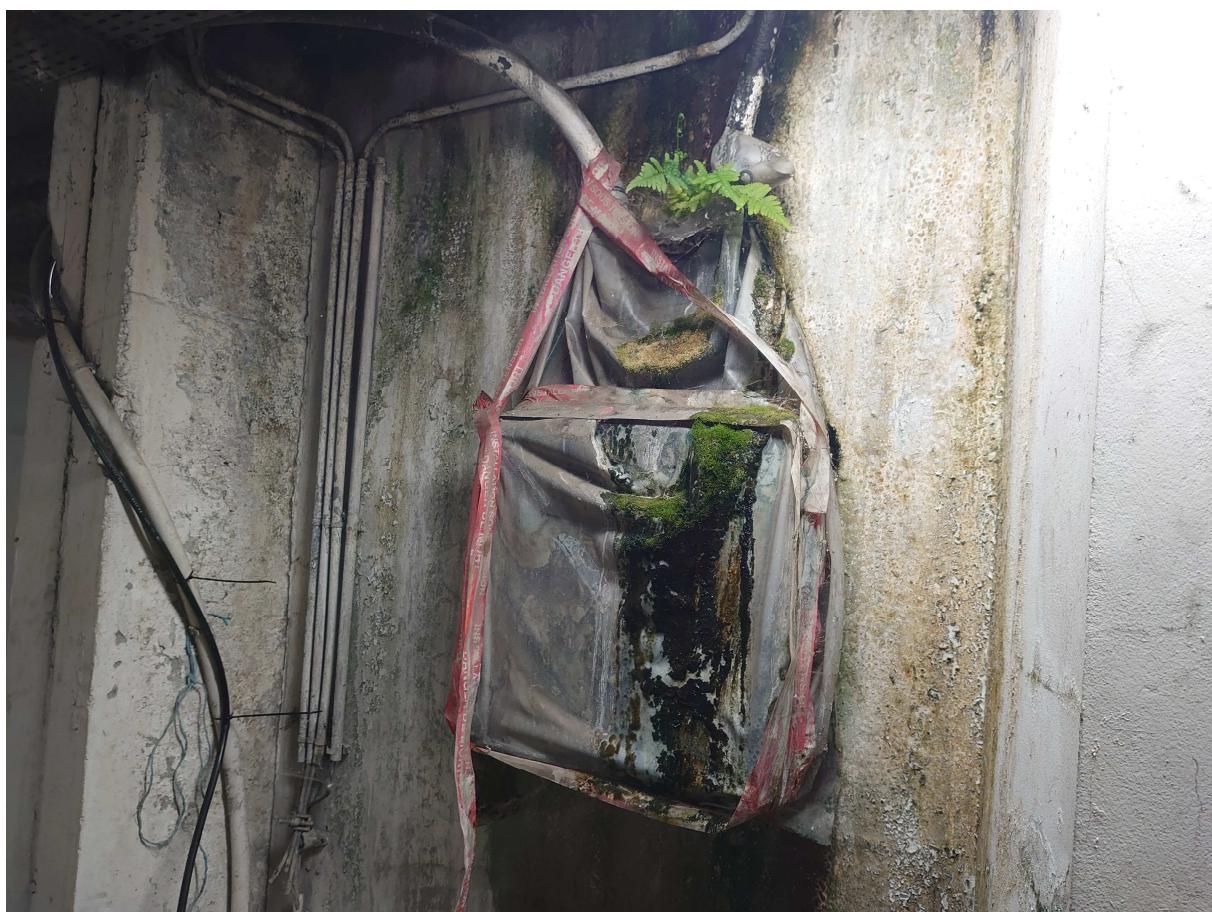
PHOTO N°19

- De nombreuses portes d'accès aux différents locaux ne sont pas coupe-feu ou sont très détériorées suite aux nombreuses venues d'eaux.
- Certains locaux techniques ne sont pas aux normes.
- Certaines gaines techniques ne sont pas bouchées correctement au niveau des traversées de voiles.
- Un tableau électrique présente une grande dangerosité. Il est entouré d'un polyane et des plantes ont poussées autour de ce dernier (**photo N°19**).
